紫外線測定器の感度の問題点

英弘精機株式会社

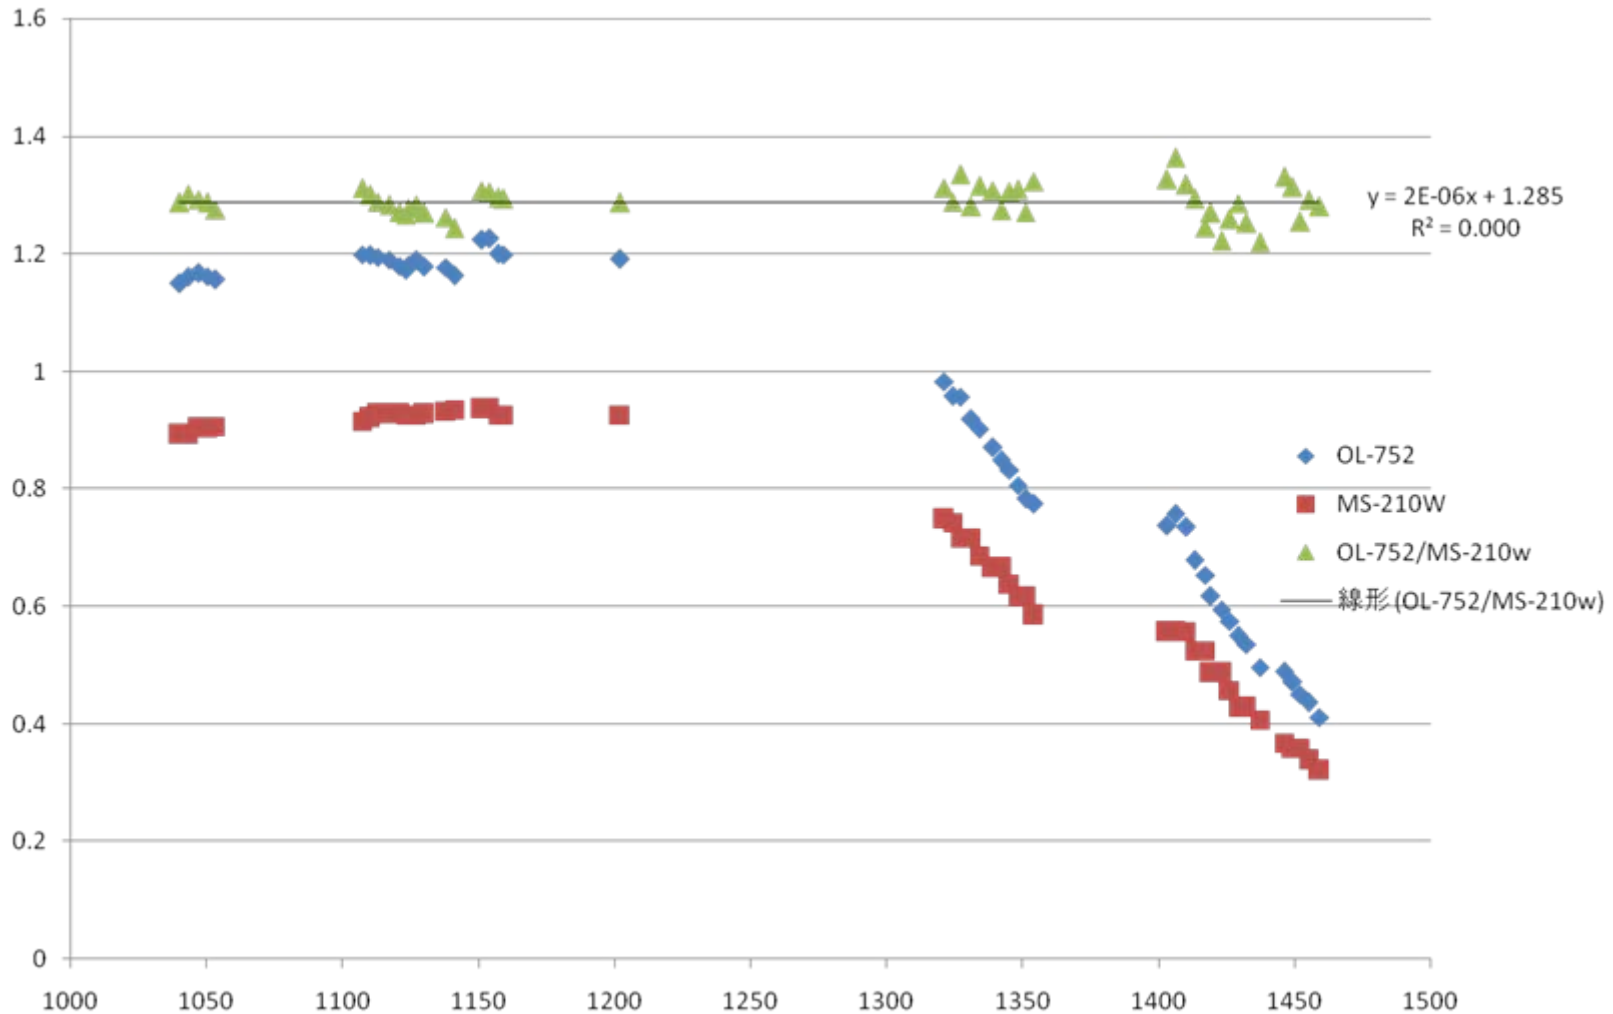
5) 測定結果 (08/08/09)

- 6月OL-752の屋内再検定を実施
- 弊社製品 屋外紫外線分光測定用測定器 MS-701とのデータ比較の結果、準器が約30%低いことを確認
- OL-752は紫外線精密測定のためにセンサーがフォトマルを使用している。このセンサーは温度特性が非常に大きく屋外測定には分光器全体を温調する容器が必要となる。

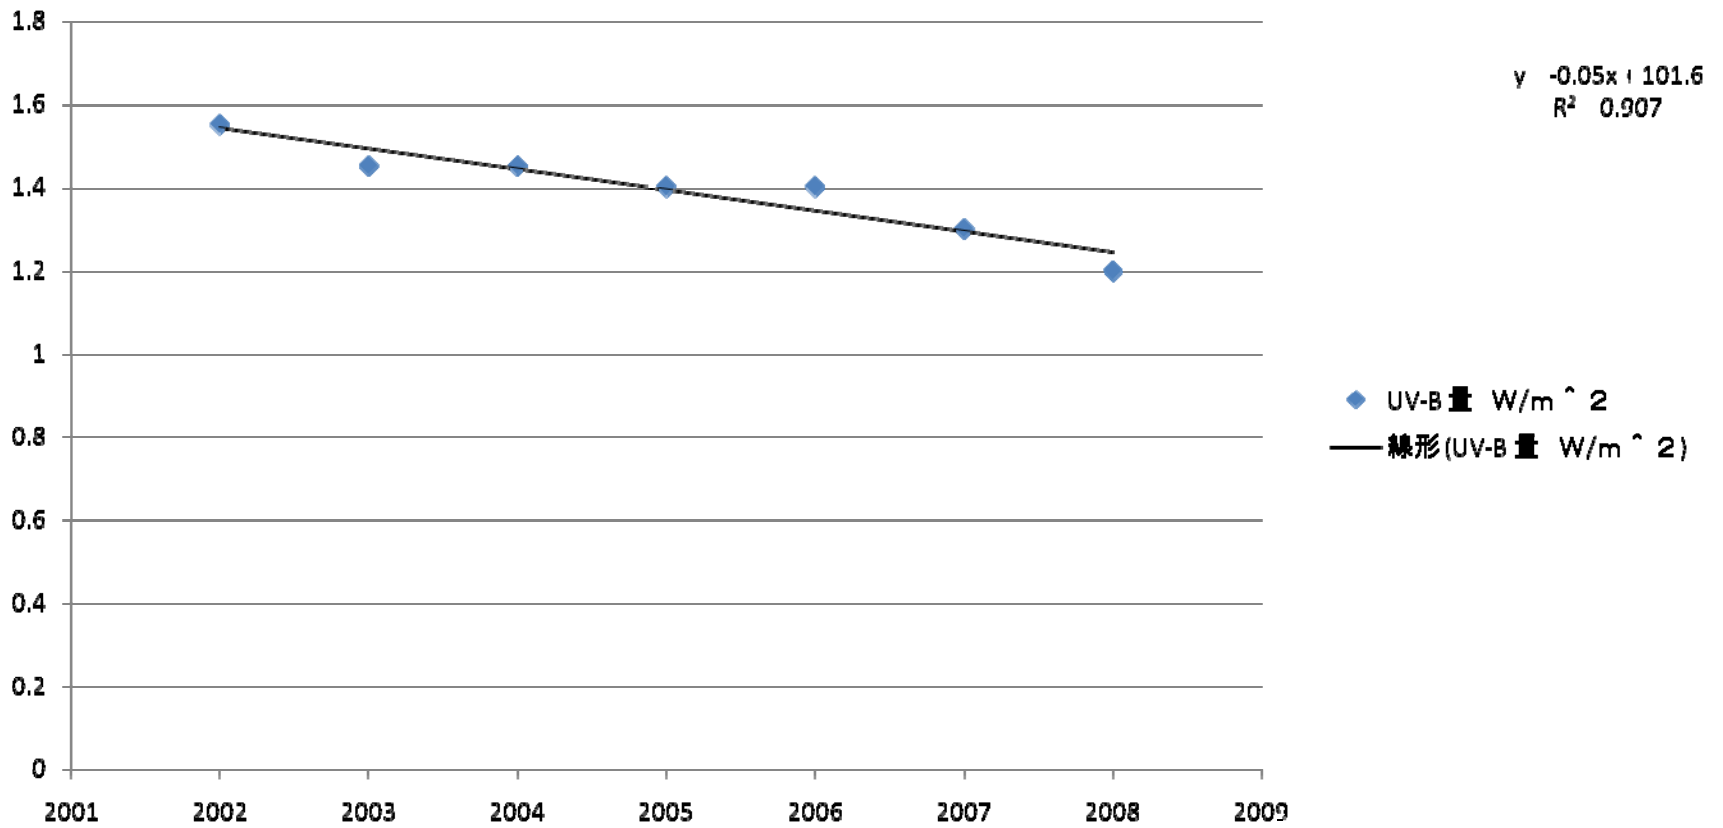
(7) データの推移 (8年間)

- この結果によると年間約5%の劣化を起こしている。
- この結果は今年度分光器の結果の30%低下したのと大まかに一致している。
- 東海大学の結果とほぼ一致している
- このことにより現行のEKO準器は約30~40%低下していることになる。

- これらの原因は次のようなことが考えられる。
 - a) 干渉フィルターの劣化
 - ・2003年以前の干渉フィルターは劣化が激しく、現行はイオンコートというハードコートの新技術の干渉フィルターを使用し、劣化の原因の温度はコントロールされている。
 - b) 蛍光体の変化

- このような広帯域分光計は測定時期により感度の変化が激しいので準器としては紫外線分光測定器(MS-701)を採用する
- 測定時期はオゾンが比較的安定、エアマスが大きく変化しない4月から8月とする。
- 測定精度は $\pm 10\%$ (季節変動は除く)
- 測定頻度は2年間とする
